# 2013年に複数報告された 障害陰影に関するレポート

# 2013年にEBT3で報告された障害陰影

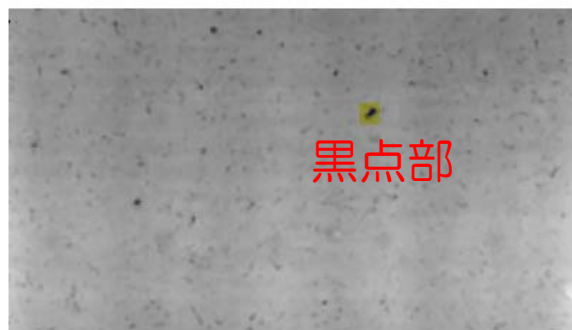
Pixel Count : 400  
Average (Rawdata) : 22779.73  
Variance : 176841.78  
Standard deviation: 420.53  
Length L--R : 7.056mm  
Min Data in ROI :22458.000  
Max Data in ROI :24151.000  
File Name:Image-1.img

## ADC値で200以上の差が障害陰影の目安

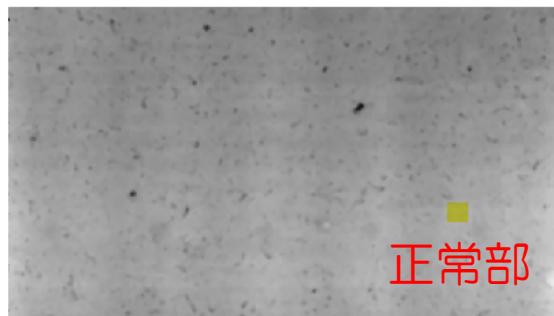
Pixel Count : 400  
Average (Rawdata) : 22120.28  
Variance : 1341.51  
Standard deviation: 36.63  
Length L--R : 7.056mm  
Min Data in ROI :22064.000  
Max Data in ROI :22264.000  
File Name:Image-1.img

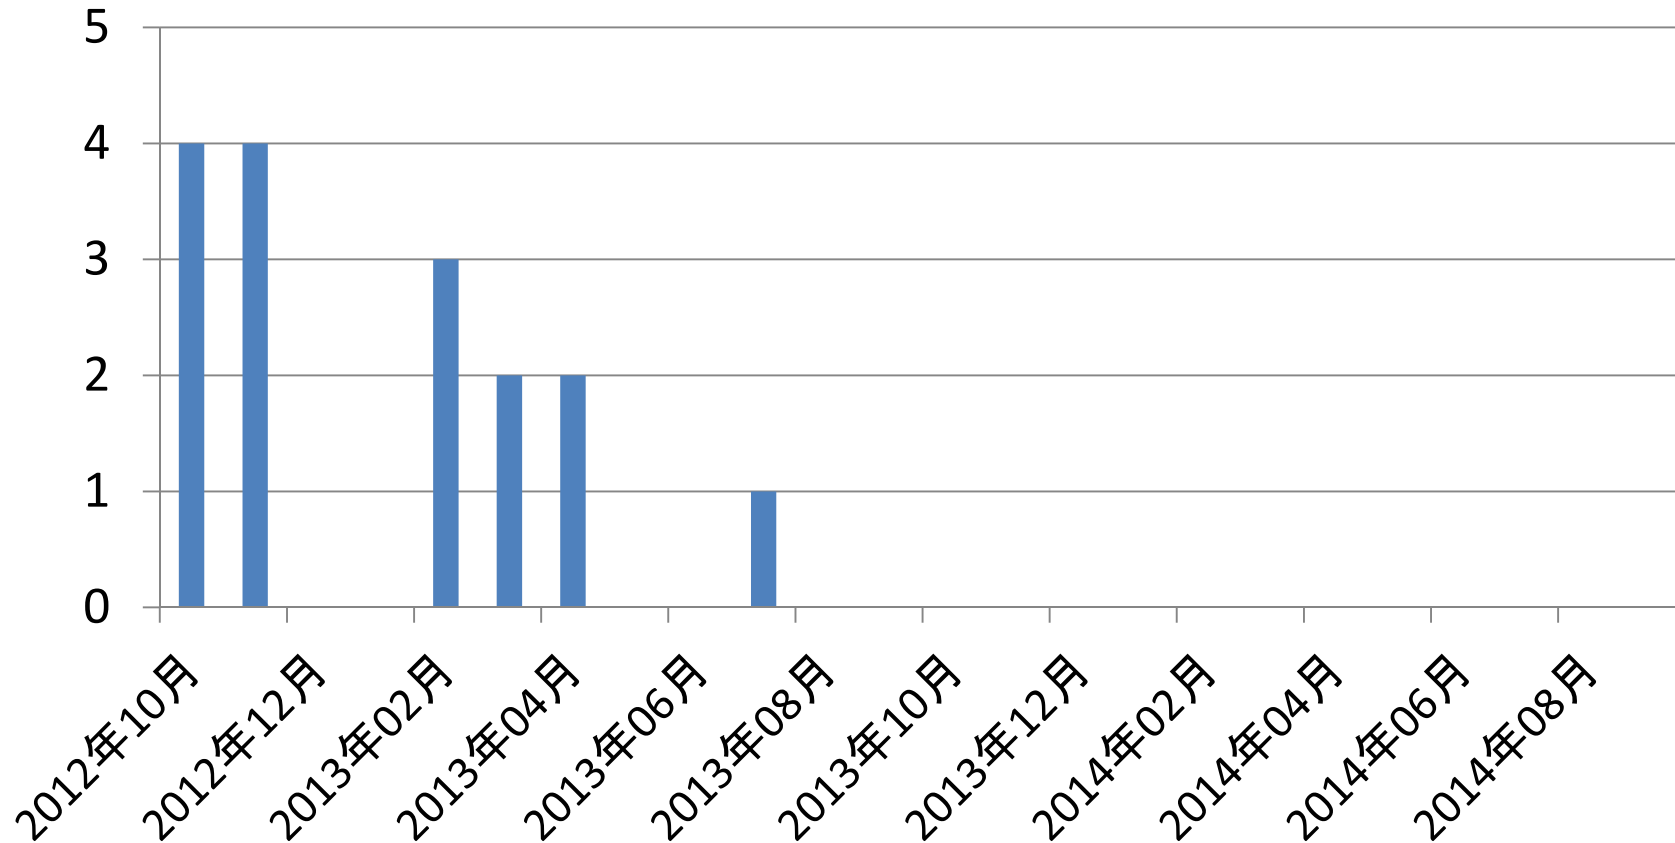
# 製造月別の障害陰影発生状況

対策実施後のロットでは障害陰影の発生が抑えられている
